2018年6月29日米原竜巻 被害調査報告（速報）

京都大学防災研究所
 気象水象災害研究部門
 西嶋一欽
 石川裕彦

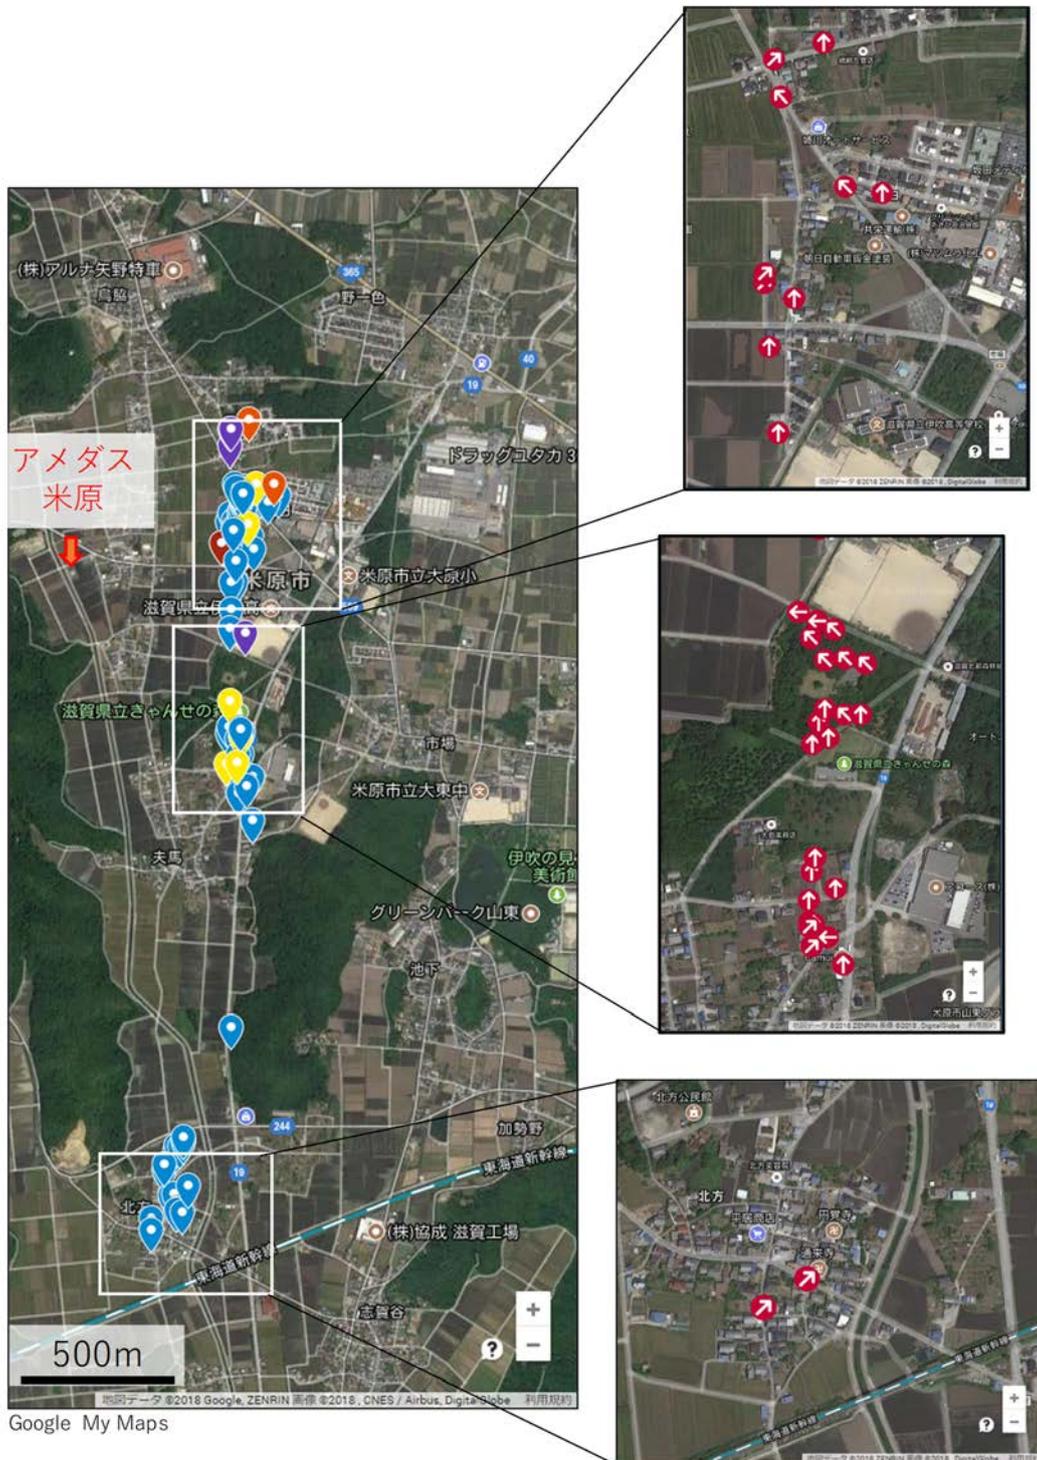
米原市調査（平成 30 年 6 月 30 日午後 3 時現在）によると、家屋等の被害状況は朝日・夫馬・北方地区を含む伊吹山南西部で、建物の躯体に影響のある被害数が 38 戸、ガラスやトタン等の被害数が 102 戸におよんだ。また、市の災害対策本部（NHK ニュース）によると、8 名がけがを負った。図 3.1（左）に、現地調査およびニュースやインターネットでの被害映像や写真をもとに、被害を受けた建物等の分布を地図上にプロットしたものを示す。図中の青印のものは我々の現地調査によるもの、黄印のものはニュース映像等によって判断したもの、紫印のものはソーシャルメディア上で公開されている写真等によ

図 3.1 被害を受けた建物等の分布 (左) と被害から推察される風向 (右)

朝日地区で記録されたドライブレコーダーの映像によると、同地区では竜巻は南から北に向かって進行していることがわかる。このことから竜巻は北方地区から朝日地区方向に向かって北上したことが推察される。また、同映像より竜巻の回転方向は反時計回りであったことを確認した。図3.1（右）に、飛散物等による被害状況等から推察した、それぞれの地点での風向をプロットしたものを示す。北方地区での竜巻通過位置は不明であるが、夫馬地区および朝日地区では図3.1（左）で示している被害を受けた建物の西側を北上したものと考えられる。なお、被害を受けた建物群のすぐ西側には田畑が広がっており、被害を受けうる住宅は存在していない。ただし、耕作地に設置されたパイプハウスのビニールが破損する被害が確認された。

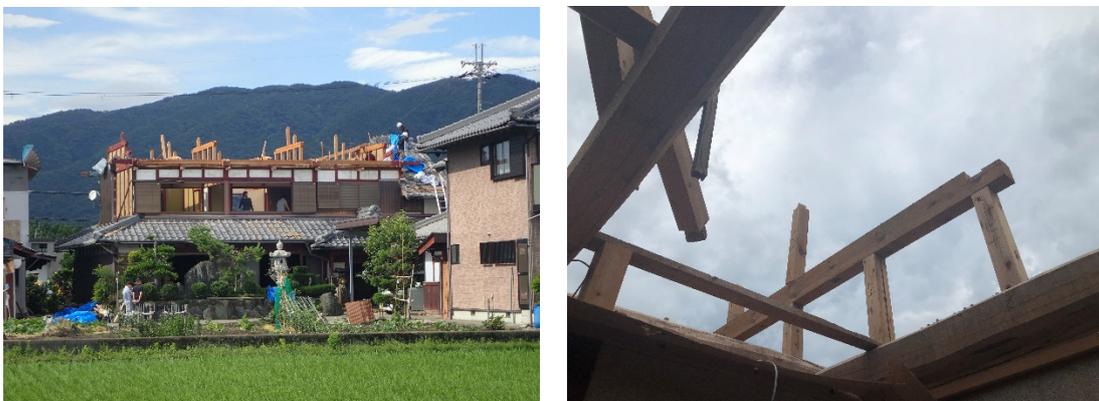
朝日地区では木造二階建て住宅の小屋組が損壊する被害が発生した。図4.1に竜巻発生翌日に撮影した写真を示す。当該住宅の小屋組はほぞによって接合されており、金物等は見当たらなかった（図4.1（右））。なお、損壊した小屋組は住宅北側を東西に走る道路上に落下していることをニュース映像で確認している。また、同地区ではパイプハウスの被害（パイプ骨組の座屈）も発生した。図4.2に竜巻発生翌日に撮影した写真を示す。パイプハウスの骨組みは大きな直径（5 cm程度）と小さな直径のもの（2 cm程度）もつスチール製パイプによって構成されている。パイプは地中に直接埋設されていた。埋設深さは50 cm程度であった。このような躯体に影響のある被害に加えて、飛散物の衝突によると思われる外壁の被害が多数見られた（図4.3）。また、屋根に設置された太陽光パネルの飛散物の衝突によると思われる被害もあった。

図4.1 小屋組が損壊した住宅

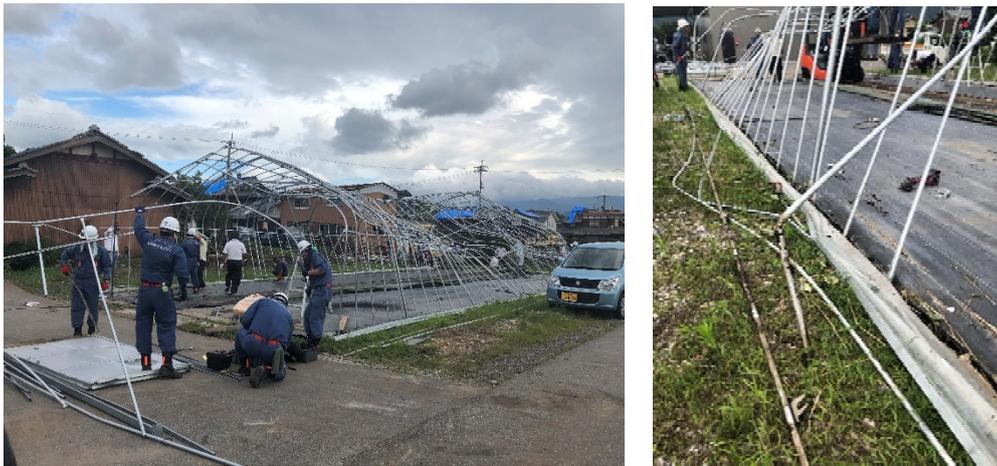
図 4.2 骨組が座屈したパイプハウス（左）、埋設されていたパイプ部分（右）

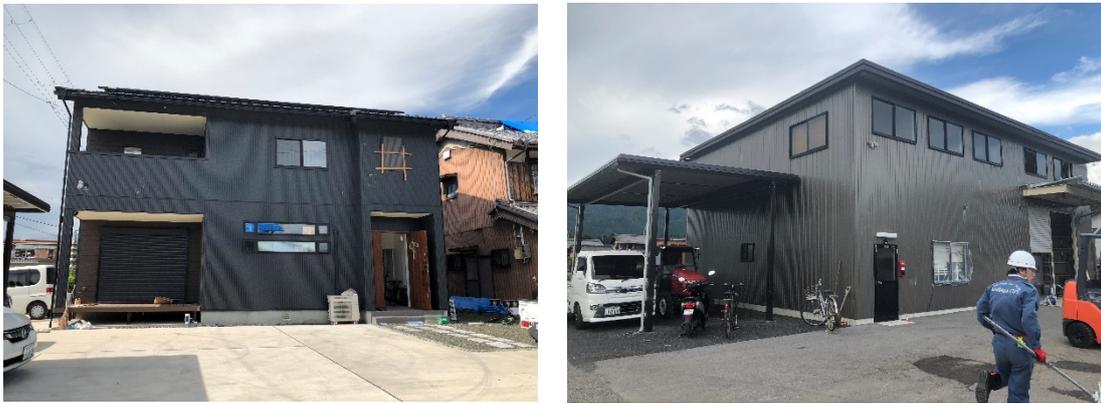
図 4.3 飛散物の衝突によると思われる外壁の被害

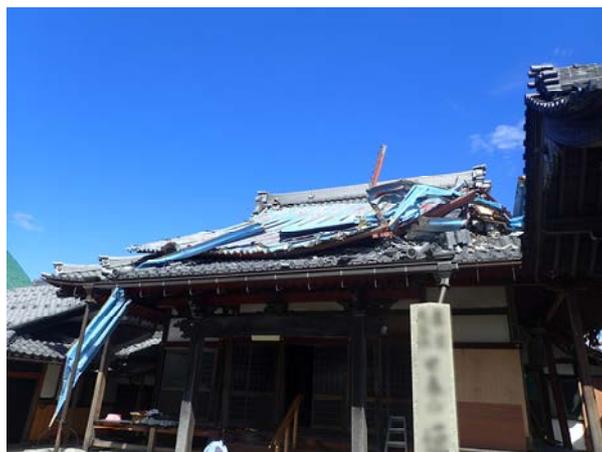
北方地区では、陸屋根二階建て住宅に設置されていた金属屋根が飛散し、お寺に直撃する被害が発生した。飛散した金属屋根は、金属製折板と折板を支持しているI型鉄骨とが一体のまま飛散していた。飛散距離は約100mであった（図4.4）。このほかにもトタン板屋根がめくれる被害（図4.5左）や土蔵の屋根がずれる被害（図4.5右）が発生していた。トタン板屋根の被害では緊結材の頭抜けによる被害が見られた。

図 4.4 お寺に直撃した金属屋根

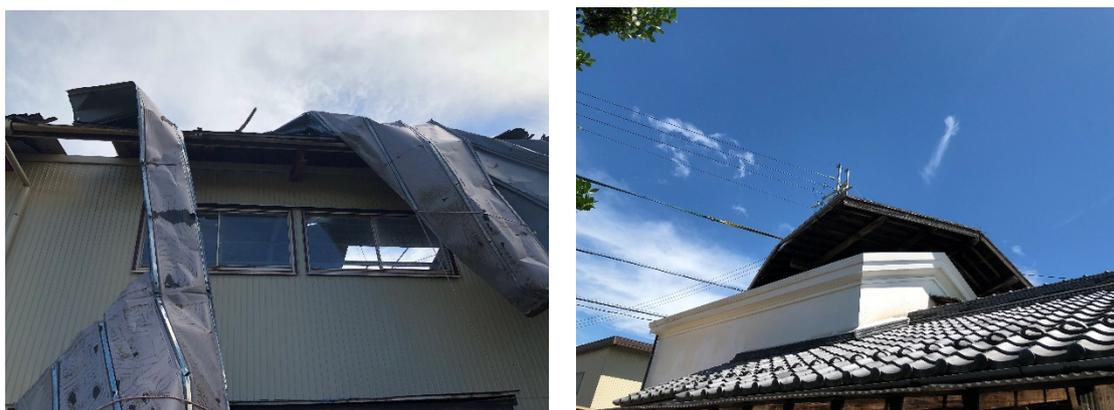
図 4.5 トタン板のめくれ（左）と土蔵の屋根のずれ（右）

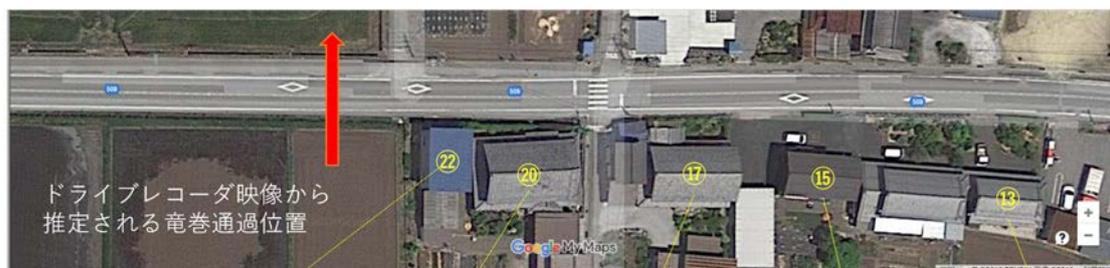
朝日地区を竜巻が通過する際のドライブレコーダー映像から竜巻が道路上にある時点での中心位置を推定した（図 5.1 上）。また、この道路に沿って点在する建物の被害の程度を用いて、日本版改良藤田スケールに関するガイドライン（平成 30 年 3 月改正版）に記載されている DI および DOD にあてはめ、竜巻通過時の風速を推定した（図 5.1 下）。これらを用いて、竜巻の半径方向の風速分布を推定した。その結果を図 5.2 に示す。これによると、朝日地区通過時の最大風速は 50~75m/s 程度で最大風速半径は 30~50m 程度と推定される。

建物番号	22	20	17	15	13
DI	2 (鉄骨プレハブ)	1 (木造)	1 (木造)	1 (木造)	1 (木造)
DOD	3 (金属板・広範囲剥離)	7 (小屋組損壊)	3 (粘土瓦・広範囲剥離)	2 (粘土瓦・狭い範囲剥離)	2 (粘土瓦・狭い範囲剥離)
風速下限値(m/s)	40	50	40	30	30
風速代表値(m/s)	50	65	50	40	40
風速上限値(m/s)	65	75	65	55	55
中心からの距離(m)	17	29	56	76	107

図 5.1 竜巻通過位置と建物の位置関係（上）、被害の程度から推定された風速値（下）

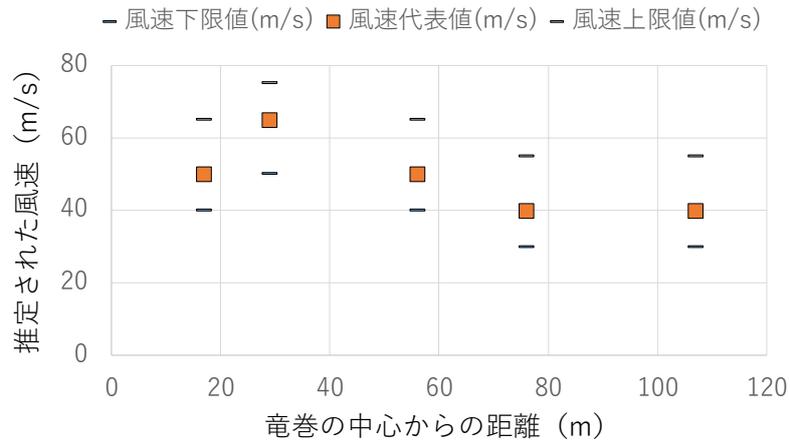
図 5.2 朝日地区通過時の半径方向（進行方向右側）の風速分布
