2019年台風19号に伴う千曲川における氾濫および建物被害調査速報

第1報(2019年10月21日)

京都大学防災研究所 西嶋一欽 京都大学防災研究所 山田真史 東京大学建築学専攻 小山 毅 宇都宮大学建築都市デザイン学科 藤本郷史

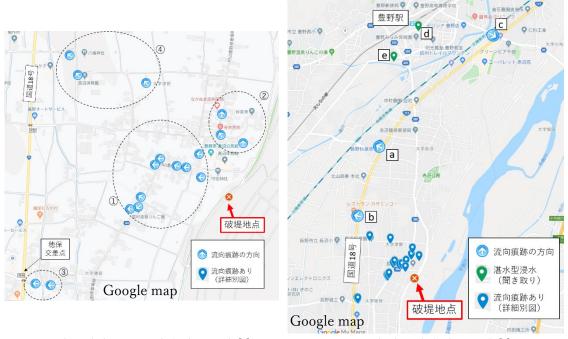
図 2-2 破堤地点周辺の流向痕跡分布[7]

流れの向きに関する痕跡として、樹木・電柱等の倒壊方向、建物外壁の剥離、柱上構造物への草木・瓦礫の引っかかりや周辺の洗堀痕を調査・記録した。結果を図 2-2・図 2-3 に示す。

破堤地点周辺の流向痕跡には、図 2-2 に破線囲み領域①で示す西向きの領域と、破線囲み領域②で示す北向きの領域が存在した。写真 2-1 は領域①内で撮影した電柱である(南向きに撮影)。氾濫流に含まれる草木などが巻き付き、流体力を受けた部分が西に向かって「くの字」に折れた結果、下半分が西向きに、上半分は東向きに倒れている。また、写真 2-2 は領域②内で撮影した樹木である(南西向きに撮影)。写真右奥すなわち南側から流されてきた住宅屋根や草木などが幹にぶつかり、流体力を受けて北に向かっ

て傾いている. これら領域①と領域②の間には長沼体育館と長野市長沼公民館があり、これら2つの建物によって、破堤地点からの氾濫流が大きく二分されたと考えられる.

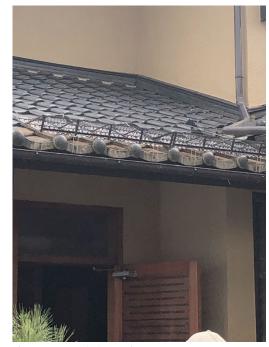
千曲川破堤地点から北に約2.5km離れた豊野南団地では、戸建住宅の2階床上まで浸水したことが確認された(写真3-11、写真3-12、それぞれの写真は別の住宅で撮影したもの)。

写真 3-11 玄関の屋根上に残った泥

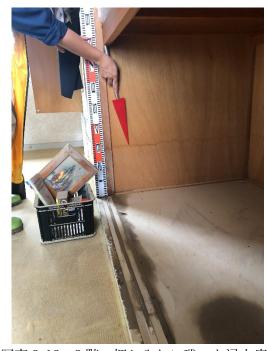
写真 3-12 2 階の押し入れに残った浸水痕

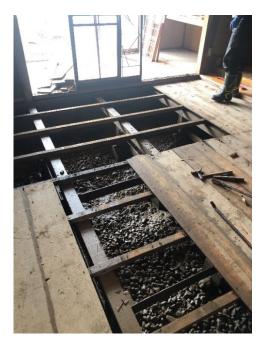
穂保地区の住宅で布基礎 (床下には小石を敷き詰めている) が多く採用されている印象を受けた. 一方, 豊野駅周辺の住宅では布基礎, べた基礎の両方が見られた (写真 3-13, 写真 3-14). べた基礎, 特に外断熱工法の住宅では排水作業に困難が伴うことが聞き取り調査で確認された. 写真 3-14 の住宅では, べた基礎上の堆積した泥水の排水にポンプを

写真 3-13 布基礎の住宅

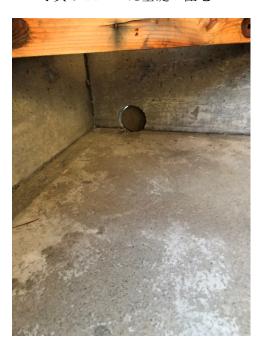
使用していたが、完全に泥を取り除くことが困難なことから、周囲の基礎に孔をあけ洗浄 した水を住宅の外に排水されていた. なお、基礎に孔をあける際には建築業関係者が設計 図を参照しつつ孔をあけることで、配筋を切断しないように注意が払われていた.

写真 3-16 基礎の一部にあけた開口 (内側)
