強風による住宅被害状況

House damage by strong wind

友清衣利子*¹, 西嶋一欽*²*Eriko TOMOKIYO, Kazuyoshi NISHIJIMA*

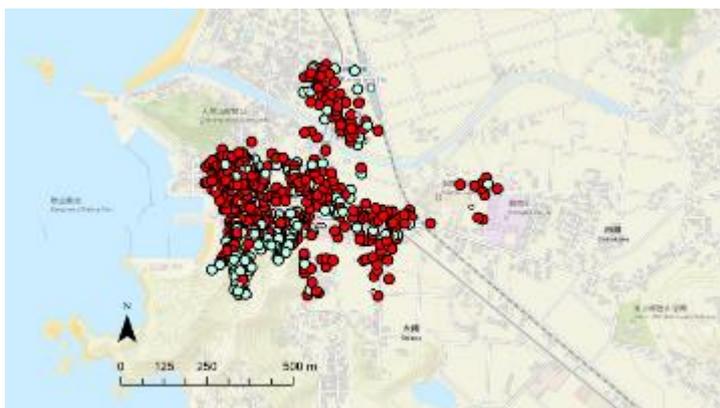
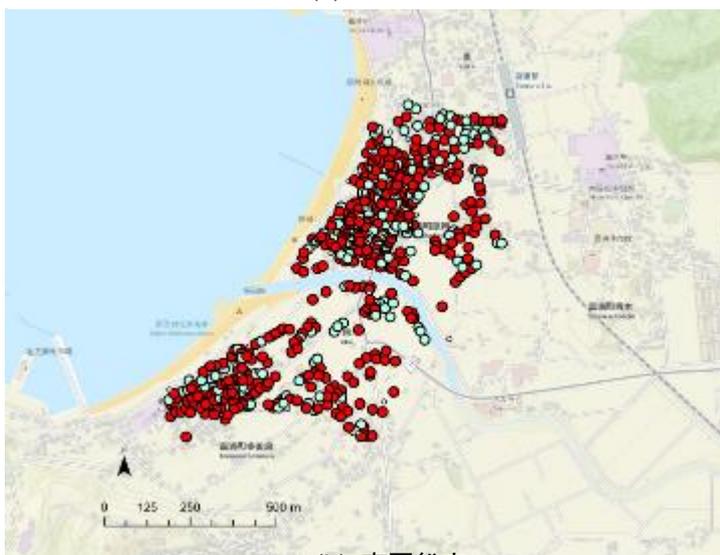
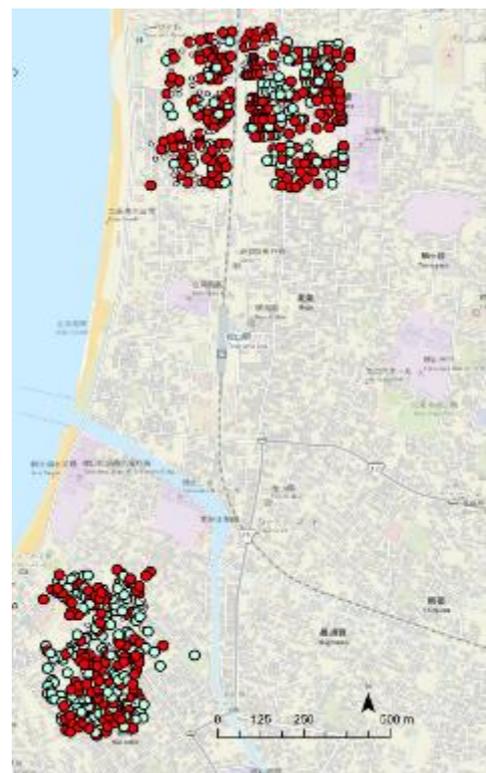
図2 台風による被害の有無別分布

図2(a)から(c)に3市町村の調査地域での台風による被害の有無とその分布を示す。ここでの被害とは、屋根や外壁等の構造被害以外も含む。図2(a)と(b)に示す鋸南町や南房総市での被害が顕著である一方、図2(c)に示す館山市での被害はやや少なかった。表2に各市町での何らかの被害を受けた住宅数と被害率を示すが、鋸南町と南房総市の調査地域の住宅被害率はそれぞれ63.1%と66.2%であった。

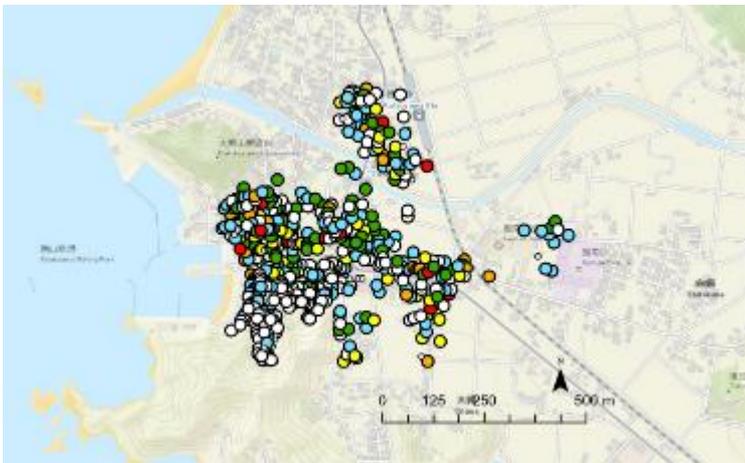
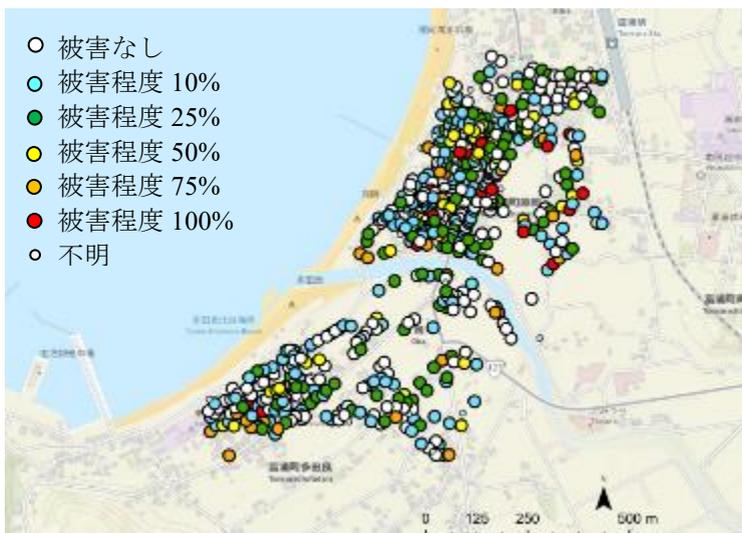
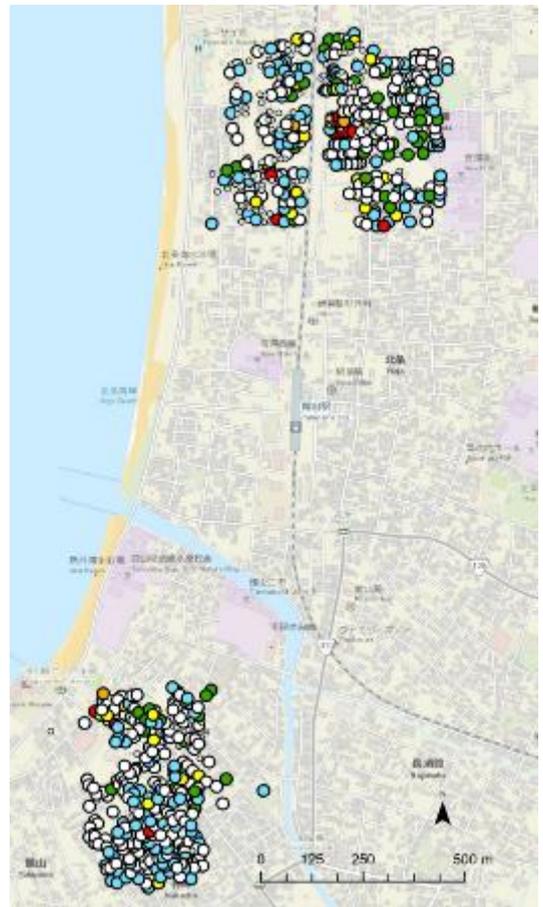
図 3 屋根被害程度別住宅分布

図 3(a)から(c)に屋根被害程度別に住宅の被害分布を示す。屋根の被害程度に着目すると、図 3(a)の鋸南町では調査地域南西側で屋根被害程度がやや低い。この地域は南側に丘陵地があり、強風がさえぎられた可能性がある。図 3(b)の南房総市では調査地域全体に屋根に被害を受けた住宅が分布している。図 3(c)に示す館山市は、やや被害が小さく、特に館山市南部の調査地域では、屋根被害程度が小さい住宅が多かった。表 2 に屋根被害程度別の住宅数を示すが、館山市では屋根被害程度 10%の住宅が多い。

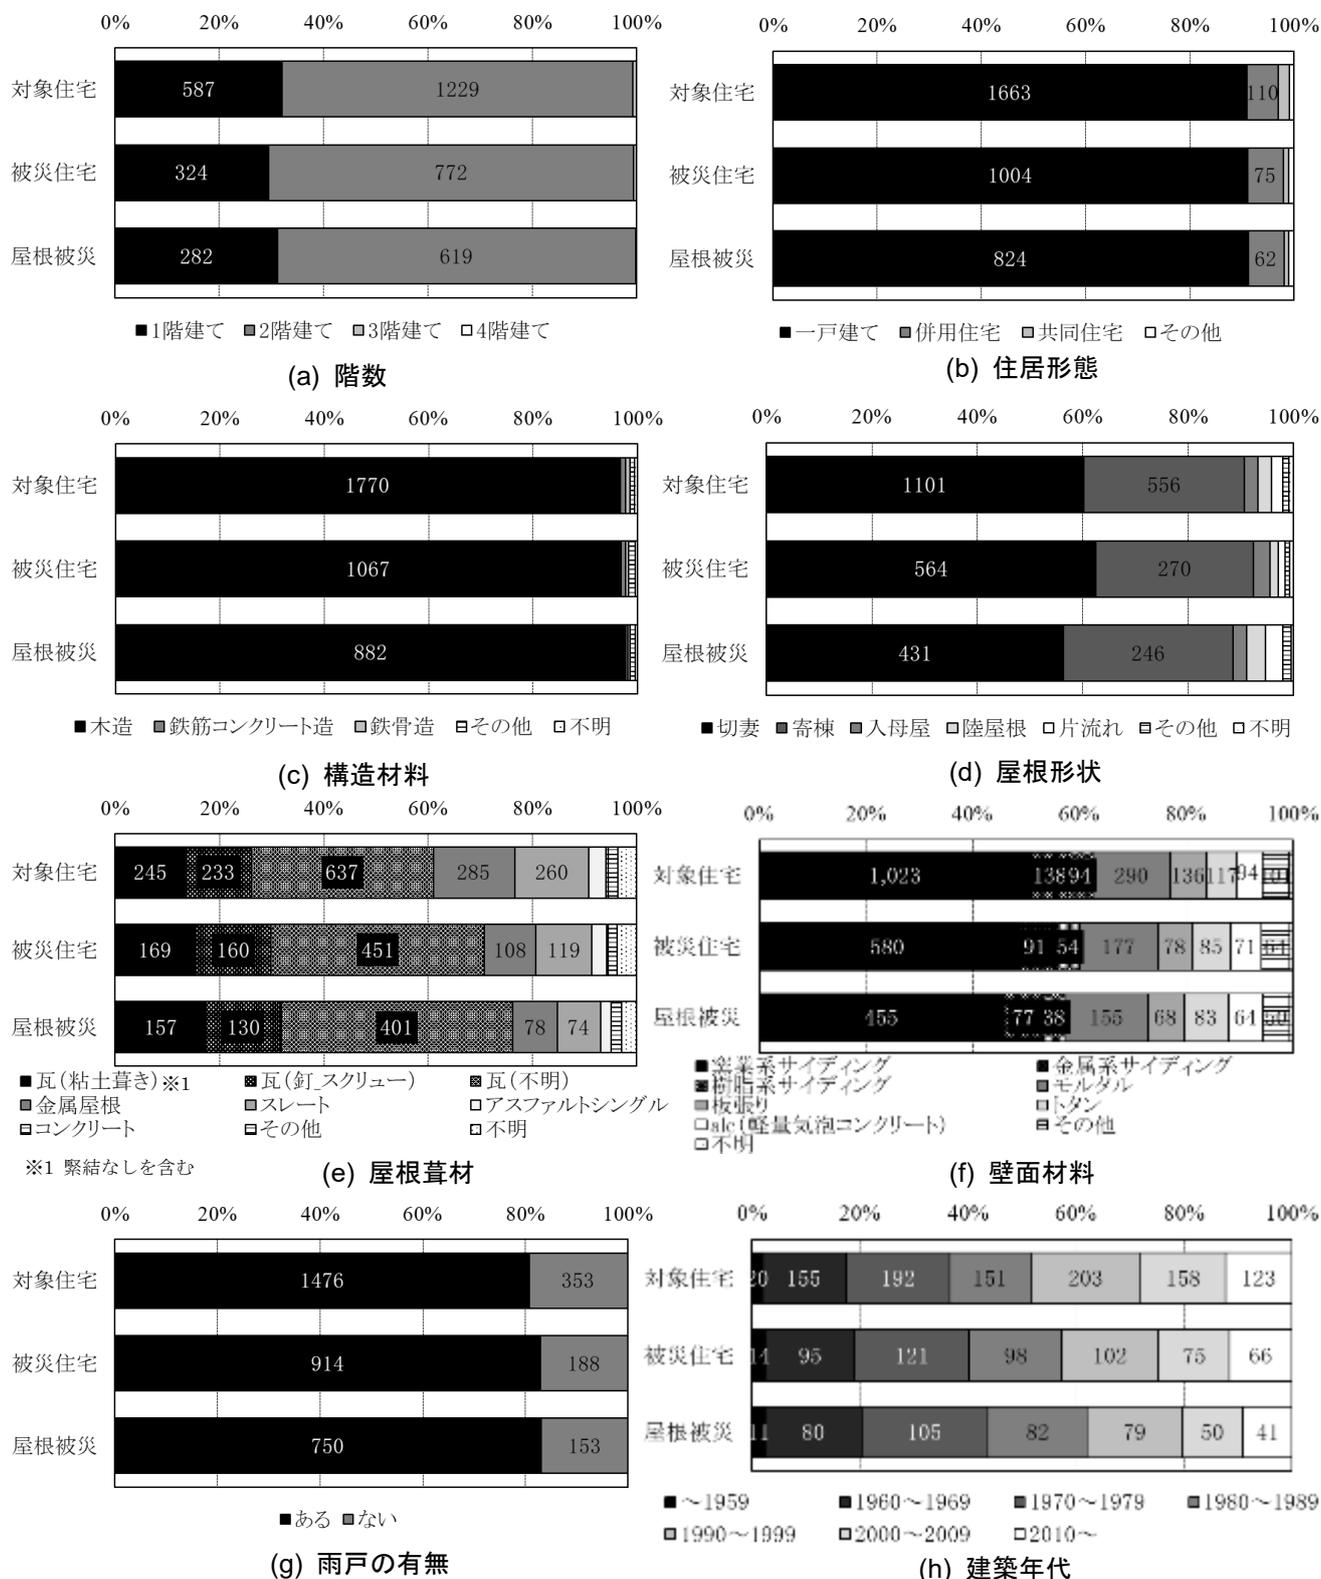
図 4 調査対象住宅、被災住宅および屋根被災住宅の特徴

同図より、被災住宅および屋根被災住宅の構造特性に着目すると、階数、住居形態、構造材料と被害の発生には関連がなかった。図4(d)より、屋根が被災した住宅では切妻屋根が減り片流れ屋根や陸屋根の割合がわずかに増える傾向があるが、屋根形状と強風被害には明確な関連は見られなかった。図4(e)の屋根葺材に着目すると、屋根被災住宅では瓦葺き屋根の割合が顕著に増大した。一方で、金属屋根やスレート屋根の被害は少ない。図4(f)に示す外壁に着目すると、被災建物ではサイディングの割合が減少し、モルタル、トタンおよびALCの割合が増加した。雨戸の有無と建物の被災との関連はみられない。図4(h)の建築年代に着目すると、被災住宅では1990年代以降に建築された住宅の割合が減少する。屋根被災住宅ではその傾向が顕著であった。

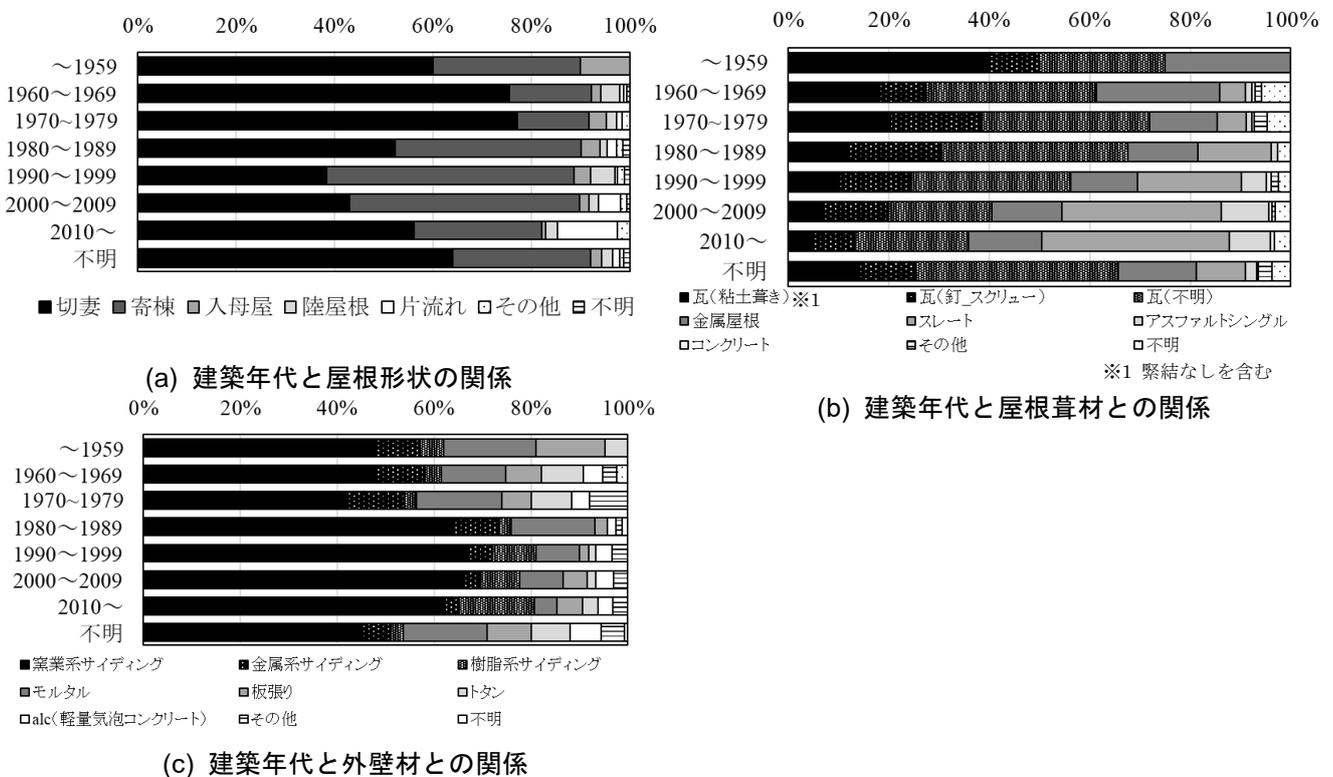
図5 建築年代ごとの屋根形状、屋根葺材、外壁の特徴

屋根葺材と外壁材および建築年代と被害との関連が見られたことから、図5(a)から(c)に建築年代と屋根形状、屋根葺材および外壁材との関係を示す。図5(a)より、1980年頃を境に切妻屋根が減り寄棟屋根が増加する。2010年以降は切妻屋根の割合が再び増え、片流れ屋根の割合が増えた。図5(b)より、建築年代が新しくなるにつれて瓦屋根の割合は徐々に減少している。図5(c)より、1980年ころからサイディングを使用した住宅の割合が増加している。建築年代によって屋根形状や外壁材に特徴が見られた。

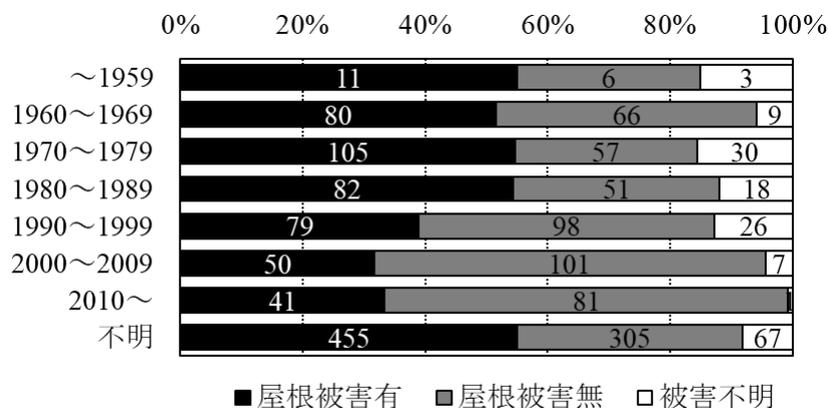
図 6 建築年代ごと屋根被害の有無

前節より、強風被害、特に屋根被害に最も影響を与えるのは屋根葺材と建築年代であると考えられる。表 3 に建築年代別に住宅の被害の有無を集計した。図 6 に建築年代ごとに屋根被害の有無を割合で示す。表と図より、どの年代でも瓦屋根に屋根被害が多く発生しているが、1990 年代を境に屋根被害発生割合は 50%程度から 30%程度に減少している。表 4 に屋根葺材別の屋根被害の有無と被害率をまとめ、図 7(a)と(b)に屋根葺材別に建築年代ごとの屋根被害率を示す。瓦屋根住宅全体で見ると屋根被害率は約 67%で、非瓦屋根住宅の屋根被害率は約 32%である。瓦屋根、非瓦屋根住宅ともに、建築年代が新しくなるにつれて屋根被害率はおおむね低減する傾向が見られた。しかし、建築年代が 2010 年以降であっても屋根被害は発生していた。

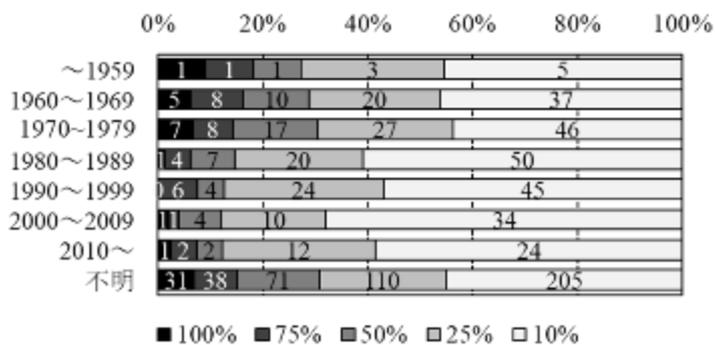
図 8 建築年代別の屋根被害程度ごとの住宅割合

次に屋根に被害を受けた住宅に着目し、建築年代別に屋根被害程度ごとの住家割合を図 8 に示す。屋根被害程度が 25%を超える住宅の割合は、1980 年頃を境に 50%から 40%に減少しているが、2010 年以降に建てられた住宅にも大きな被害程度のものであった。図 9 に建築年と屋根被災要因との関係を示す。この屋根被災要因は、現地調査のヒアリングに基づく結果である。屋根が被災した要因は不明のものが約半数を占めるが、建築年代が新しくなるにつれて、被災要因に「物が飛んできた」との回答が増えた。図 10(a)と(b)に屋根葺材別に建築年代と被災要因との関係を示す。瓦葺住宅に比べて非瓦葺住宅の方が、建築年代が新しくなるにつれて屋根被災要因は飛来物であると回答する割合が増えた。

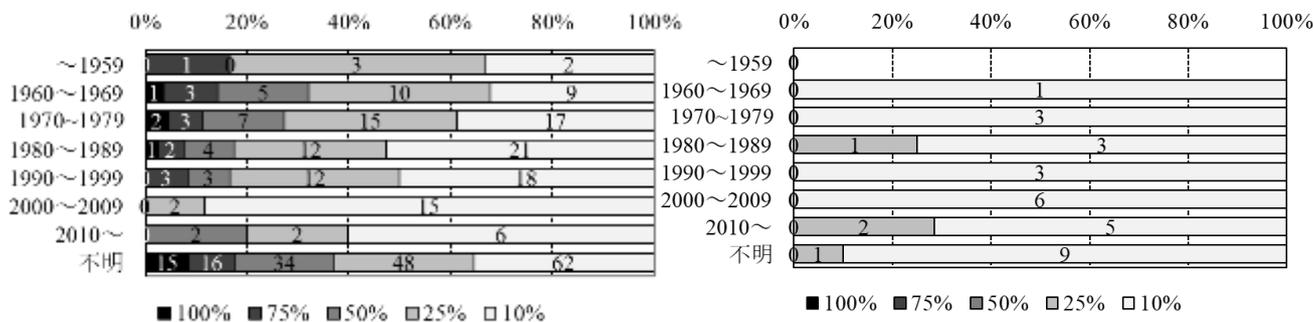
図 11 屋根被災要因別の建築年代と屋根被害程度との関係

図 11(a)と(b)に建築年代ごとの屋根被災要因と被災程度との関係を示す。ここでは被災要因として「風を受けた」と「物が飛んできた」のみに着目し、その他の要因や複数要因が記載されている場合は検討していない。図 11(a)より「風を受けた」場合には、建築年代が古いもので被害程度がやや大きい。しかし、建築年代が新しくなるにつれて被害程度は低減する傾向が見られた。図 11(b)に示す「物が飛んできた」場合は、被害件数自体が少ないものの、屋根被害程度はすべて 25%より小さく、深刻な被害は生じていない。図 2.1.12 に建築年代別に屋根被災要因と被災部位との関係を示す。図 12(a)の「風を受けた」場合には、棟部の被害が多い。建築年代ごとの顕著な傾向はないが、建築年代が新しいほど棟部被害の割合が増加する傾向がある。図 12(b)より、「物が飛んできた」場合には、全体の件数が少ないものの、中央部での被害がやや多い。
