## 2024 年 8 月 28 日から 29 日にかけて宮崎県で発生した突風被害調査報告

熊本大学 友清衣利子

### 1. はじめに

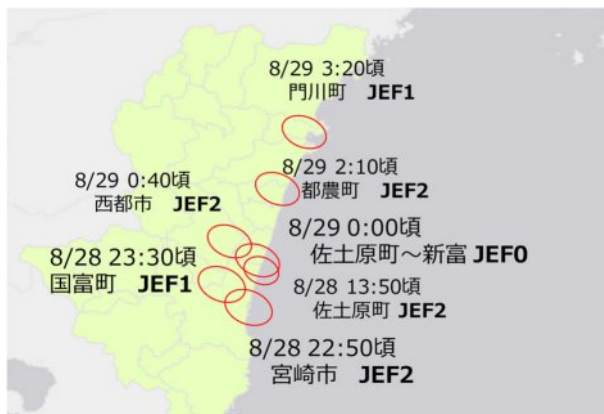
図5 8月28日から29日 宮崎県内の突風発生位置

図5に宮崎地方気象台の報告に基づき、突風の発生位置と時刻の概要を示す。宮崎地方気象台での海面較正気圧および風向風速の時刻歴波形を図6および図7(a)と(b)に、図8にアメダス赤江、図9にアメダス西都での風向風速の時刻歴波形を示す。図6より台風の接近に伴い気圧が低下し、29日7時頃に約990hPaを記録している。また、宮崎市内で突風が発生した28日22時50分頃に10分間で約1hPaの気圧低下がみられた。図7より、台風の接近と通過に伴い、平均風速は7時頃に15m/sを記録し、風向は東から南に変化したが、気圧が局

図5に示すように宮崎県内では複数の突風が発生した。図10に宮崎県内の市町村別の住宅被害分布図を、表1に負傷者および被害住宅数を示す。宮崎市内では、赤江から柏原と佐土原町で突風が発生し、その被害件数は突出している。突風が発生した西都市、都農町、門川町での建物被害が多く、台風10号本体での強風よりも、複数の突風での被害が顕著だったことがうかがえる。

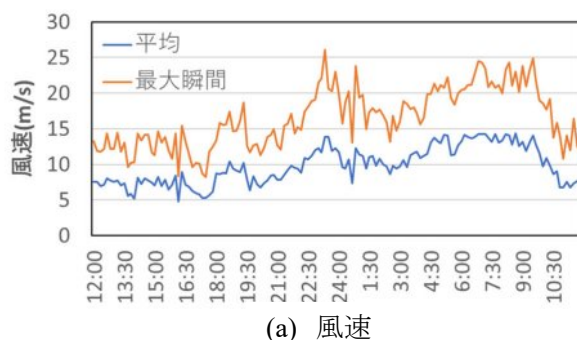
(a) 風速

(b) 風向

図9 アメダス西都 10分間風向風速  
(8月28日12時～29日12時(JST))

所的に低下した22時40分には瞬間風速27.6m/sとなり、同時刻に風向も東北東から南東寄りに変化していた。図8の赤江でも22時40分に28.8m/s、23時10分に29.3m/sの最大瞬間風速を記録した。図9に示す西都観測点では、突風が発生した0時40分ごろに風速が瞬間的に低下し、風向が急変していた。

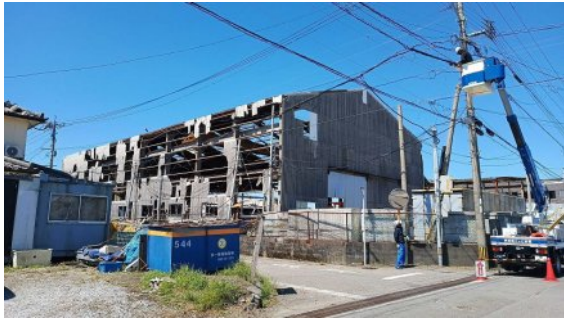
2つの竜巻がほぼ同時に発生した宮崎市街地周辺での被害域は広く、被害建物棟数も多い。写真1から写真8に宮崎市街地周辺での被害を示す。海岸に近い赤江では倉庫の屋根や壁面での被害(写真1と2)が多く見られた。また、比較的築年が浅いと見られる集合住宅で飛来物による顕著な被害があった(写真3)。写真4は壁面および開口部の被害と屋根被害が生じた事例である。開口部から風が吹き込むことによって、屋根被害が発生した可能性がある。

写真 1 倉庫壁面の被害

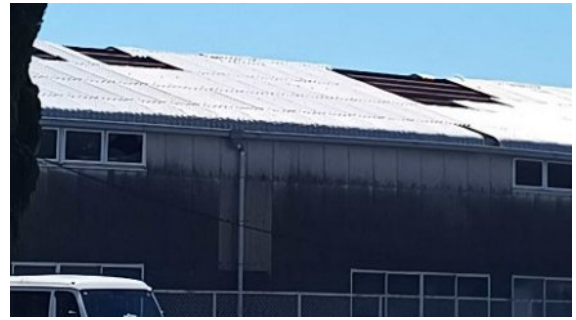
写真 2 倉庫屋根の被害

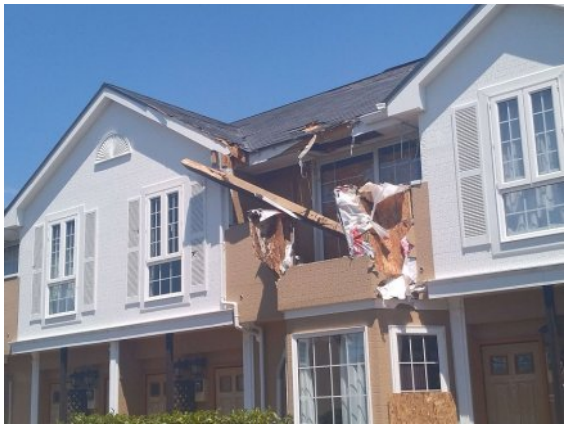
写真 3 飛来物による被害

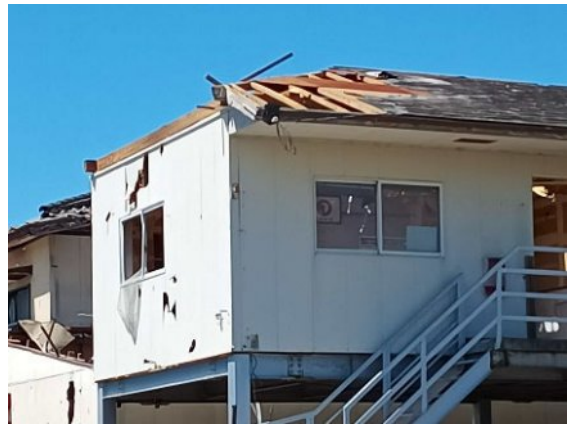
写真 4 開口部と屋根の被害

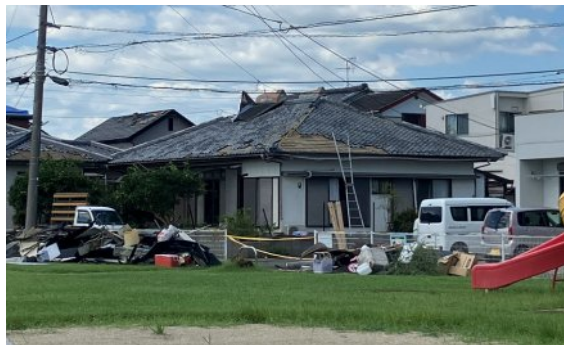
恒久付近では、屋根葺き材、野地板の飛散を含む屋根の被害が複数見られた。写真5、6および7は公園に隣接する区画に立地する住宅である。屋根材や屋根に設置された太陽熱温水器の様子からも比較的築古の建物で被害が発生している様子がうかがえた。城ヶ崎付近でも顕著な屋根被害が複数見られた。写真8は屋根の野地板が吹き飛び、母屋が残った住宅である。接合部の補強金物など見受けられない。また、軒が深く、軒先に大きな風荷重がかかった可能性が考えられる。写真9に示す建物の付近には木材の残骸が残されており、強風だけでなく飛来物の影響も受けて被害が拡大したと考えられる。

写真 5 瓦と太陽光温水器の被害

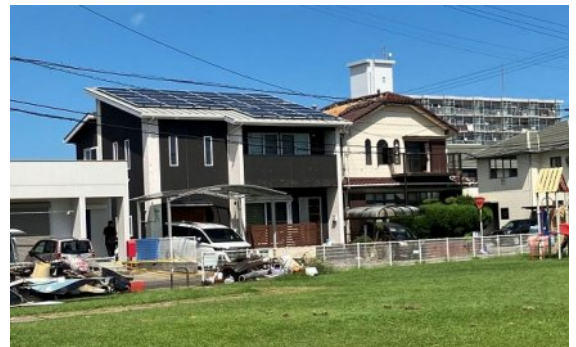
写真 6 隣接する建物の被害の違い

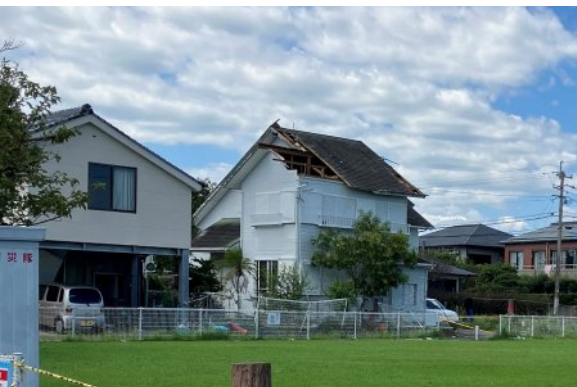
写真 7 野地板の飛散

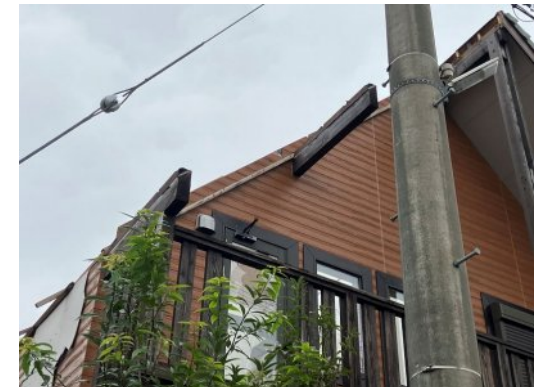
写真 8 屋根の損壊

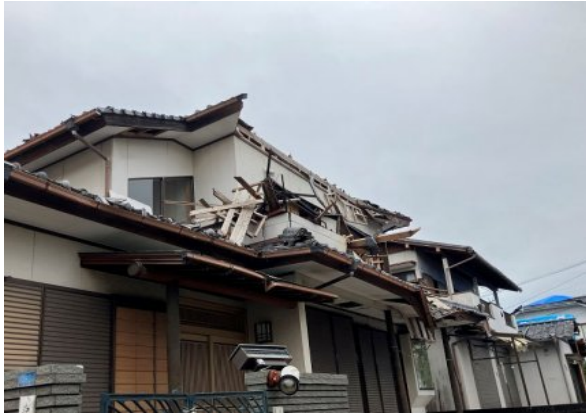
写真 9 飛来物を含む屋根被害

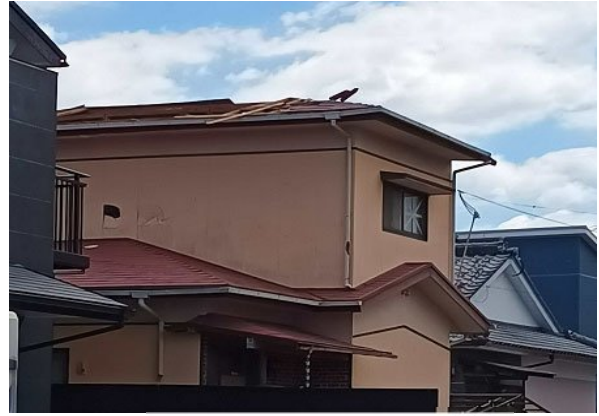
飛江田地域では、飛散した屋根(写真10)が約30m北西の建物付近に飛散し、ブロック塀が転倒する被害(写真11)が発生した。ブロック塀は手前(風上)側に転倒しており、鉄筋による補強は見られなかった(写真12)。風下側の住宅の壁面には飛来物痕があり、窓ガラスが割れていた(写真13)ものの構造骨組の被害はなかった。写真14は城ヶ崎通り付近での鉄骨造倉庫の壁面の剥落である。骨組は鉄骨であるが、壁材は木製の胴縁に留め付けられていたと考えられる。胴縁は細く、接合部での抵抗跡も見られない(写真15)ことから耐風性能にはやや劣る構造であった可能性がある。

写真 10 屋根野地板の飛散

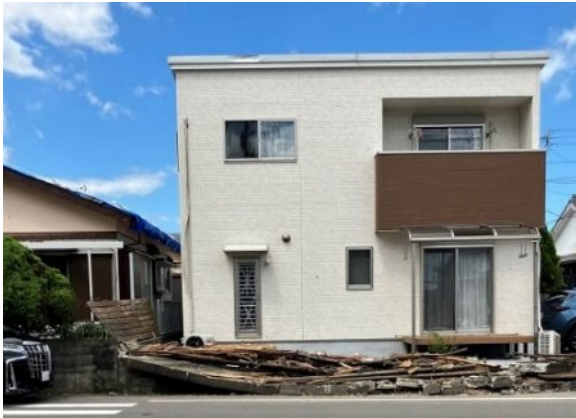
写真 11 ブロック塀の倒壊

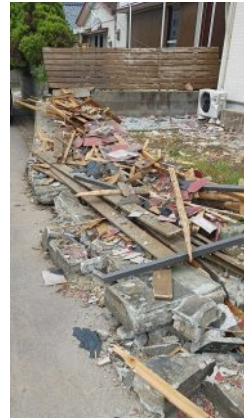
写真 12 倒壊ブロック塀(近景)

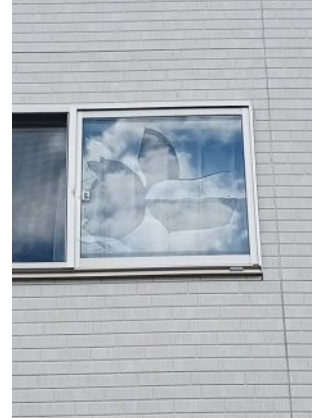
写真 13 窓ガラスの割れ

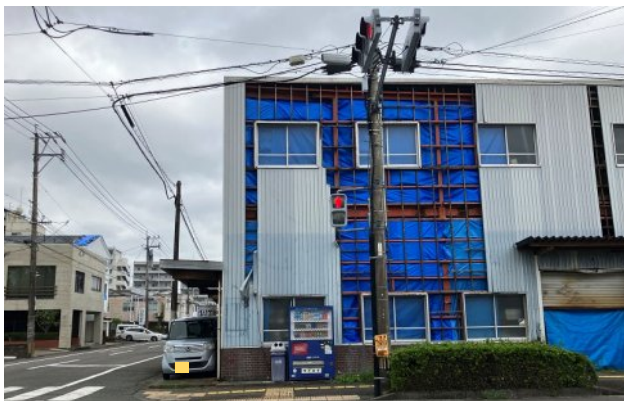
写真 14 壁面材の剥離

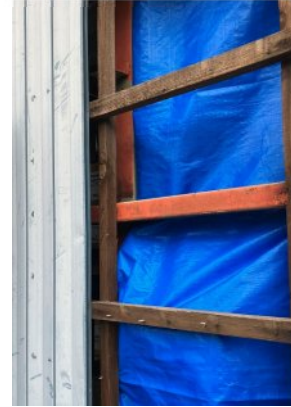
写真 15 壁面の胴縁(近景)

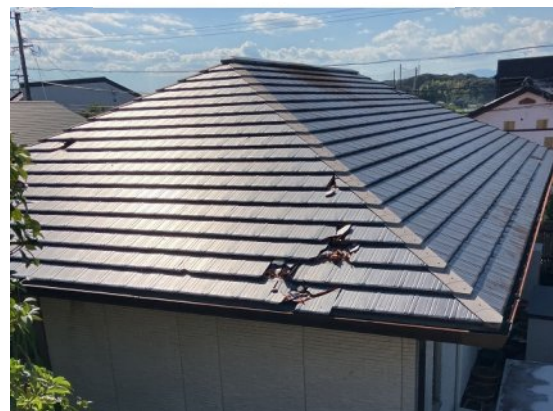
写真 17 飛来物による瓦の割れ

写真 16 から 18 に佐土原町での被害を示す。佐土原町では、JEF2 が 2 件、JEF0 が 1 件、合わせて 3 件の突風が報告<sup>2,7)</sup>されており、写真 16 は屋根瓦の飛散被害の一例である。複数の建物の屋根瓦が飛散していた。写真 17 は屋根が飛散した建物のやや風下に位置した住宅である。屋根は留め付けられており、風荷重による被害は見られなかったが、飛来物によって瓦に割れが生じた。屋根に設置されたソーラーパネルも飛来物によって被災していた(写真 18)。

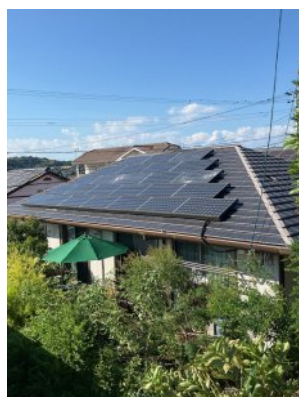
写真 18 屋根置ソーラーパネルの破損(飛来物)

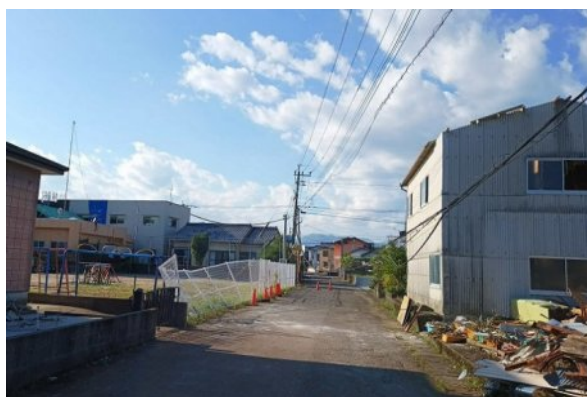
写真 19 から 21 に西都市での被害を示す。気象台の報告書<sup>4)</sup>によれば、西都市では JEF2 の竜巻が発生した。図 19 は倉庫の被害である。上部構造物はすでに片づけられていたが、隣接する敷地の金属製フェンスに飛散したと報道されていた。倉庫の柱接合部には錆が発生しており(写真 20)、やや老朽化していたと思われる。西都市では住宅の被害も多く、屋根瓦の飛散とそれに伴う壁面の被害も見られた(写真 21)。

写真 19 倉庫(右)の倒壊に伴うフェンスの破損

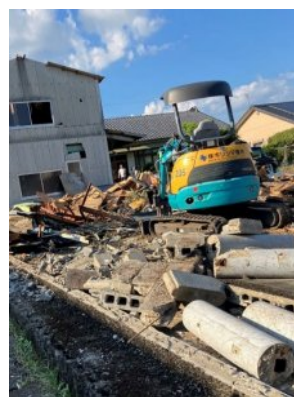
写真 20 倒壊した倉庫(近景)

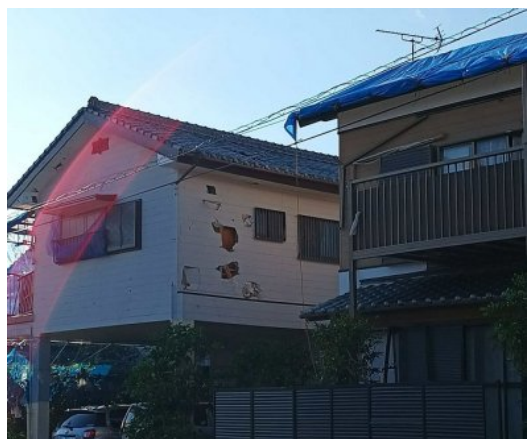
写真 21 屋根の被害にともなう壁面被害

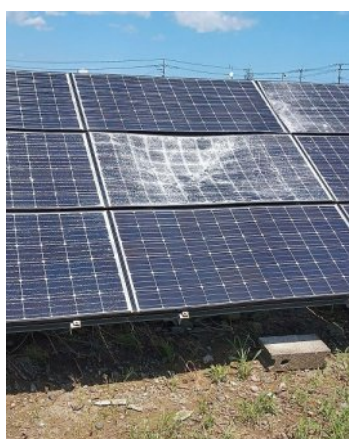
建築物以外の被害を写真 22 から 28 に示す。ソーラーパネル、標識、シャッター、カーポートなどの構造物にも被害が生じていた。写真 23, 24, 26 は風圧力によると考えられるが、写真 22, 25, 27 は飛来物による被害と思われる。

写真 22 ソーラーパネルの被害

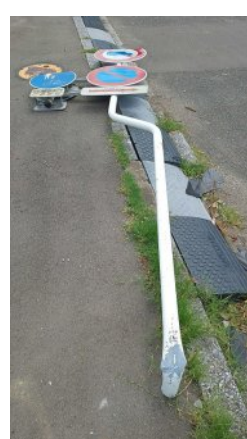
写真 23 標識の折損

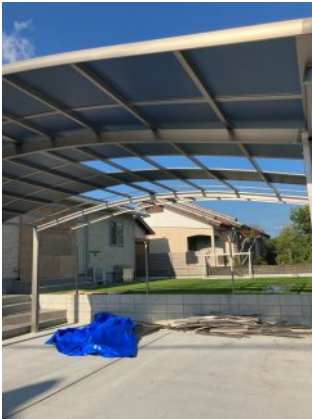
写真 24 カーポートの被害

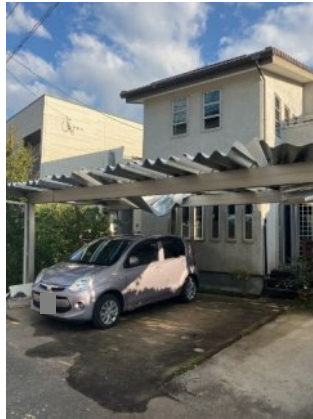
写真 25 カーポートの被害

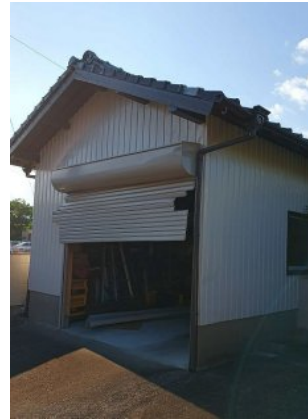
写真 26 シャッターの破損

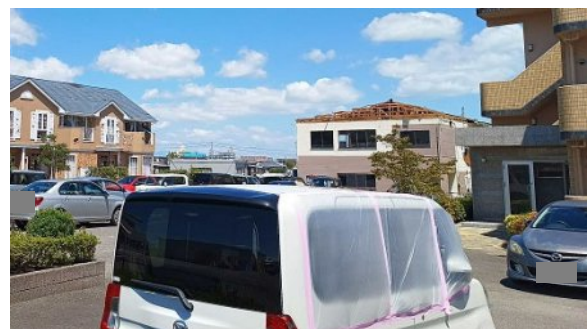
写真 29 自動車の破損
