2018年6月29日米原竜巻 被害調査報告（速報）

京都大学防災研究所
 気象水象災害研究部門
 西嶋一欽
 石川裕彦

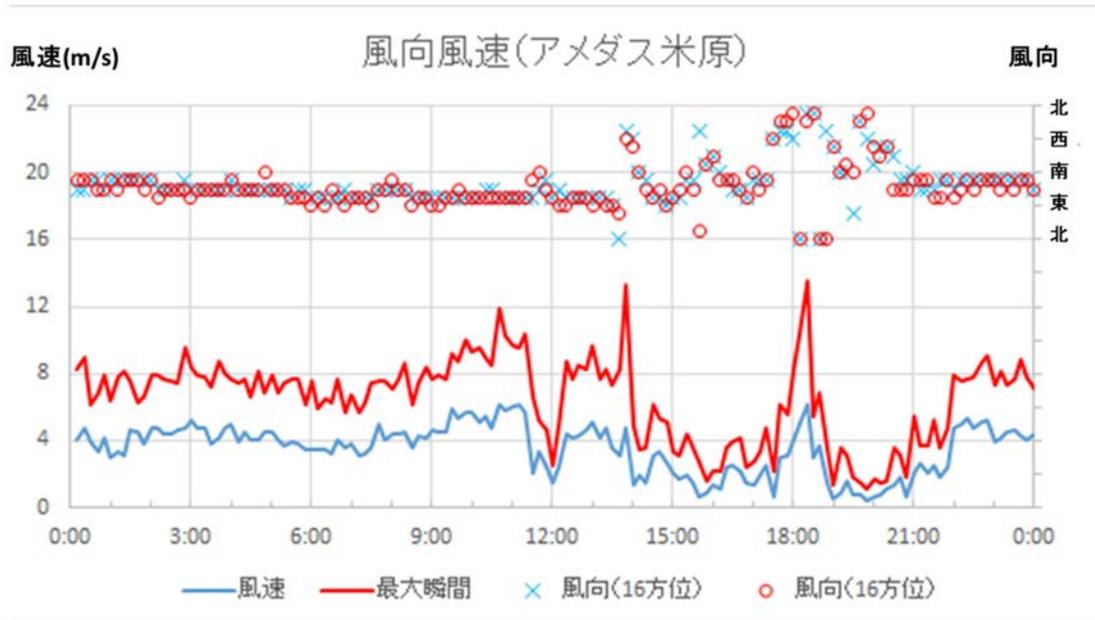
アメダス米原（北緯：35度23.0分 東経：136度20.6分）は、被害発生域の北端近くの朝日地区からおよそ500m程西側にある。この風記録を見ると、それまで東南東ないし東風が吹いていたのに対し、13:30から13:40の10分間の平均では風向が北に変化し、13:40から13:50は西北西の風となり、観測点の東側を南から北へ反時計回りの回転風系が通過したのと矛盾しない記録となっている。ただし平均風速は前後の時刻と変わらず、強風の範囲はそれ程大きくないといえる。瞬間最大風速は、それぞれの10分間で、8.2 m/s（東北東）、13.3 m/s（西）であったことから、アメダス米

原の東側を竜巻渦が通過した時刻は、13:40 以降であったと推測できる。降水は、13:40～13:50 及び 14:00～14:10 の 10 分間に 2 mm 記録されている。

図 2.2 アメダス米原で観測された 6 月 29 日の風向風速。13:30～13:50 の間風向が変化し、瞬間最大風速が増加している。

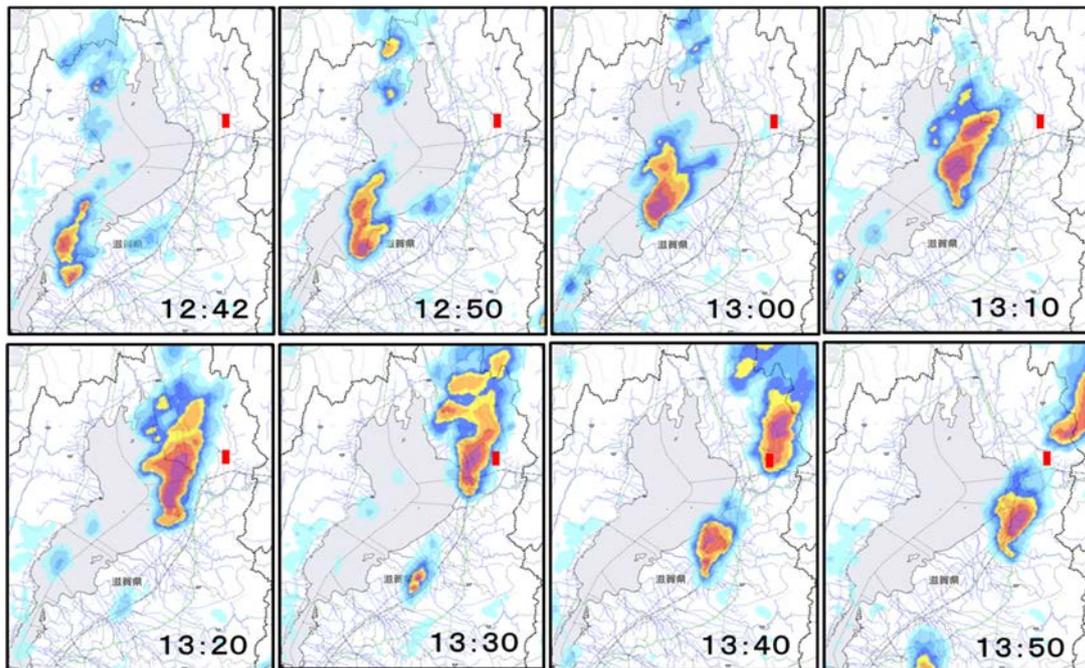
国土交通省川の防災情報 (<http://www.river.go.jp/x/xmn0107010.php>) から収集した X-MP レーダーの画像を図 2.3 と図 2.4 に示す。琵琶湖の南端付近で発生した積乱雲が北東進し、この積乱雲が米原市へ到達した時その南端付近で竜巻が発生したと考えられる。図 2.4 では、親雲の南端付近が、若干フック状に湾曲しているようにも見える。

図 2.3 竜巻の原因となった親雲の移動。竜巻発生地域は赤線で示してある。

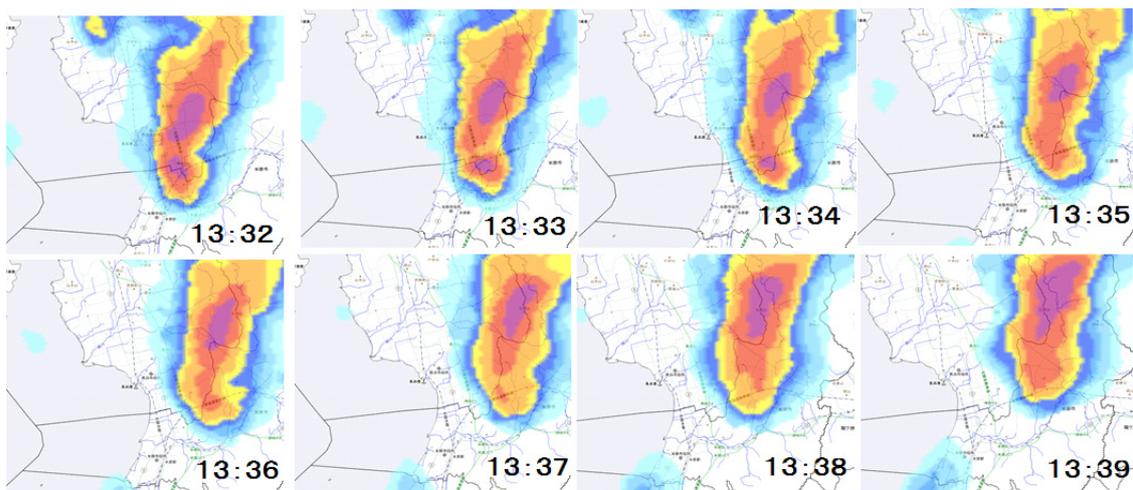
図 2.4 竜巻発生時刻のクローズアップ
